Réparation et entretien des balcons

Retrouvez ci-après quelques références Freyssinet France.

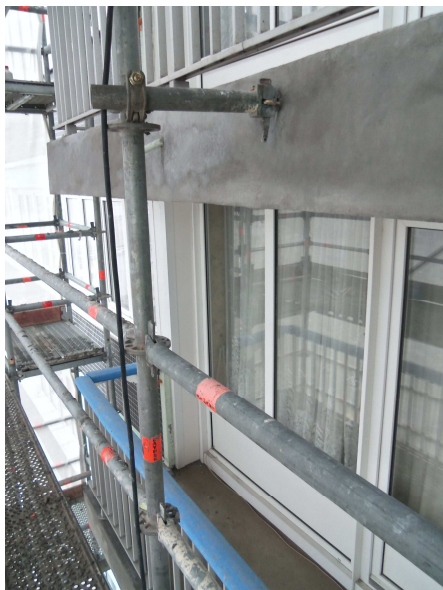
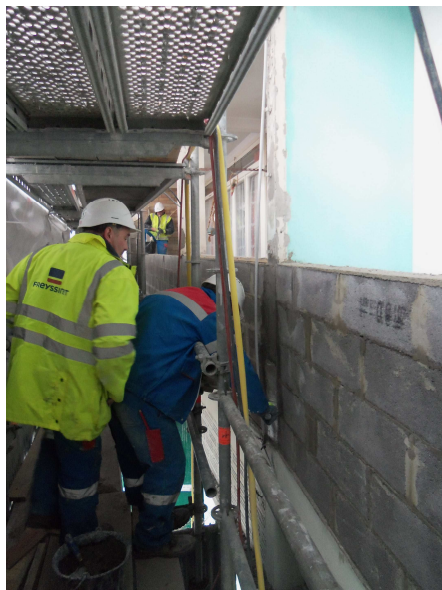
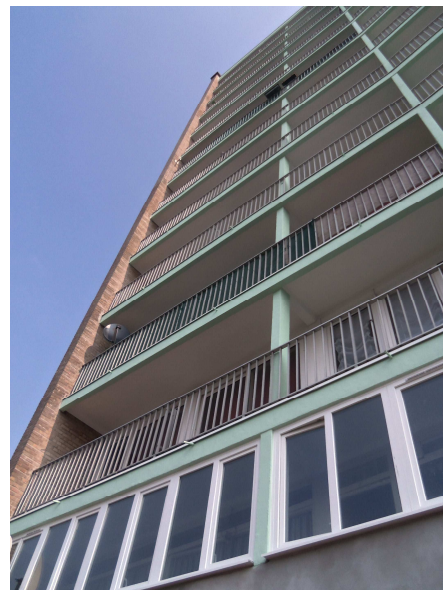
Les balcons en béton armé présentaient des désordres importants sur les corniches et les poteaux dus à la corrosion des armatures initiée par la carbonatation des bétons d'enrobages.

- Installation d'un échafaudage sur les 13 niveaux
- Purge des bétons sur balcons
- Réparation des bétons (sur poutres, poteaux et sous-face de plancher) par mortier fibré de réparation
- Reconstitution des pieds de poteaux fortement dégradés par mise en œuvre de micro béton haute performance
- Reconsolidation des maçonneries au droit des acrotères et des loggias par scellement de tiges inox et de Torsinox
- Application d'inhibiteur de corrosion sur les surfaces béton
- Etanchéité liquide sur les sols des loggias
- Travaux de peinture D3 et D2.

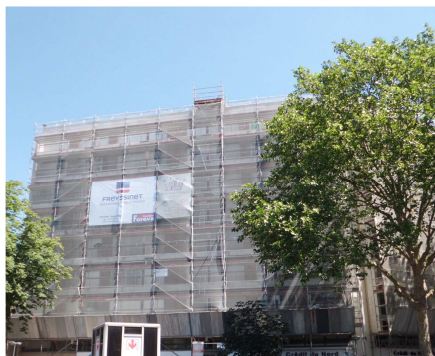
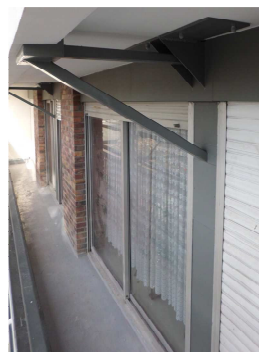
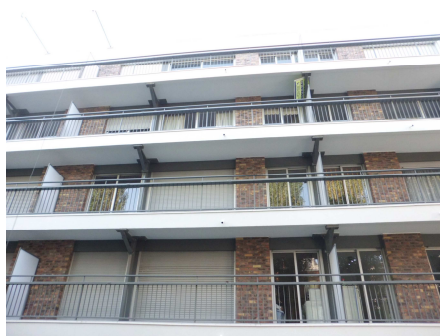
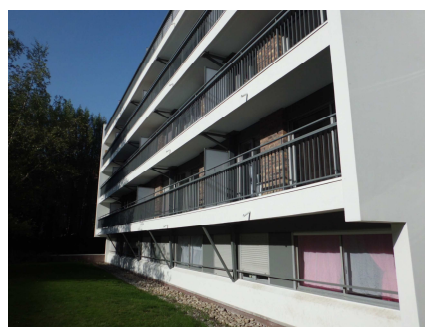
La résidence composée de 4 bâtiments avec balcons en façade présentait des désordres structurels, la capacité portante des balcons était à leur limite par rapport aux charges réglementaires.

La solution technique a consisté à mettre en place des poteaux avec potences du rez-de-chaussée au R+3 sous les acrotères des balcons afin de soulager l'encastrement de la dalle dans la façade. La charge des balcons a été repris au moyen de vérins plats.

- Purge de réparation des bétons des balcons (comprenant acrotères, dalle et sous-face de balcons) : 1 300 m2.
- Mise en œuvre d'inhibiteur de corrosion sur les balcons : 1 300 m2.
- Mise en place et scellement de 72 consoles métalliques en partie courante supportant le balcon du niveau supérieur.
- Mise en place et scellement de 12 consoles renforcées avec suspentes au R+1 pour support du balcon du niveau supérieur et inférieur. La charge des balcons a été repris au moyen de vérins plats.
- Mise en œuvre de Tissu de Fibre de Carbone en sous-face d'acrotère : 540 ml.
- Mise en continuité des acrotères par Tissu de Fibre de carbone : 84 unités.

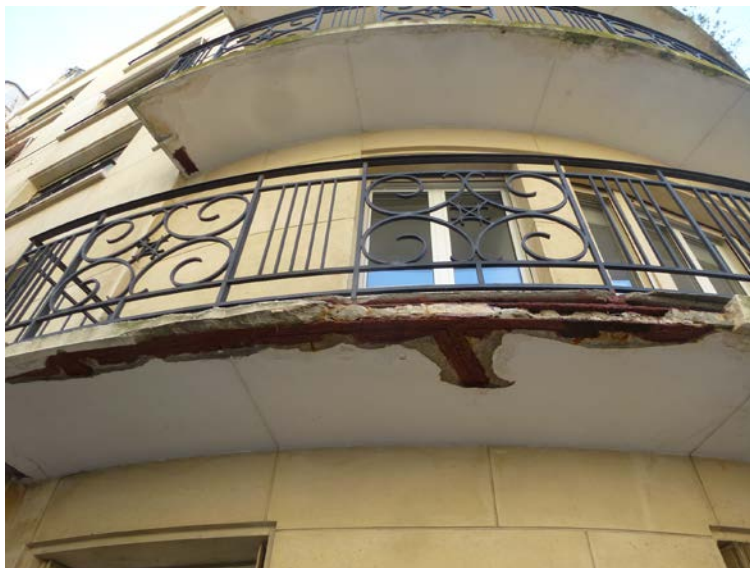
Notre constat est peu rassurant : en effet, l'hétérogénéité des matériaux, la mauvaise conception (absence de ferrailage dans les dalles), l'absence d'étanchéité, le manque d'entretien, les dysfonctionnements des descentes d'eaux pluviales ainsi que le vieillissement des matériaux nous conduisent à proposer une solution radicale de démolition et de reconstruction.

Une fois un échafaudage installé sur la façade, Freyssinet procède au curage et à la démolition complète de toutes les parties saillantes, afin de remettre à nu la façade, tout en maintenant étayée la casquette supérieure jugée en bon état de conservation.

La difficulté de ce chantier a été de dimensionner la nouvelle structure à ancrer dans cette façade constituée de planchers bois et de 2 murs de refends en briques pleines de 22cm de largeur. A l'aide du Département Technique de Freyssinet, nous avons pu réaliser 2 montants métalliques ancrés chimiquement en applique, à l'aide de tiges de 1 m de profondeur sur toute la hauteur du bâtiment. Sur ces montants, nous sommes venus fixer en console 3 platelages métal/bois pour la réalisation des planchers.

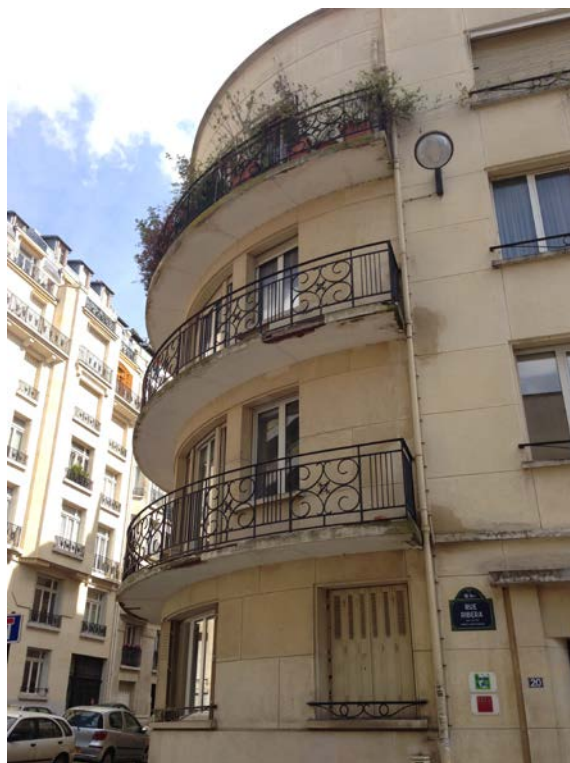
Les désordres structurels constatés concernent essentiellement les 2 UPN accolés en rive de dalle. La corrosion de ces éléments métalliques a fait éclater le béton d'enrobage de 2 cm beaucoup trop faible pour protéger des intempéries et des effets thermiques.

De plus, les nez de dalle béton ne comportent aucune armature passive pour armer la rive de dalle.

- effectuer les études d'exécution (notes de calculs et plans) ;
- mettre un échafaudage d'accès ;
- étayer les balcons ;
- scier les abouts de balcons ;
- décaper les surfaces béton et éléments métalliques ;
- reconstituer le ferrailage avec connecteurs scellés à la résine ;
- bétonner ;
- mettre en peinture les renforcements.

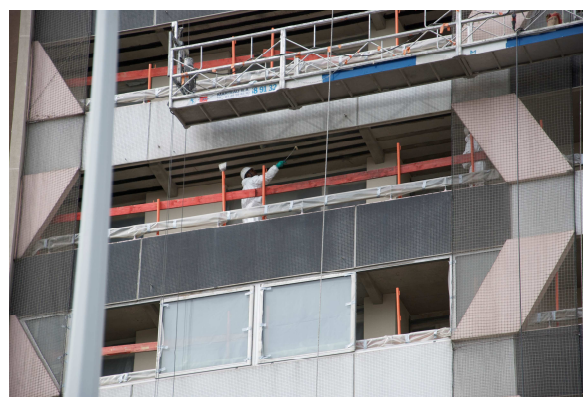
La résidence André Maurois est composée d'un immeuble de 18 étages avec 270 balcons. Ces derniers étaient sous dimensionnés au niveau du ferrailage et avaient un manque d'enrobage des armatures en sous face.

Tout d'abord, Freyssinet a procédé à la mise en sécurité des balcons. Avant de reconstituer l'enrobage des armatures en sous face de dalle au moyen d'un mortier hydraulique, Freyssinet a mis en œuvre un renforcement par Tissu de Fibres de Carbone (Foreva TFC) en sous face de dalle des balcons.

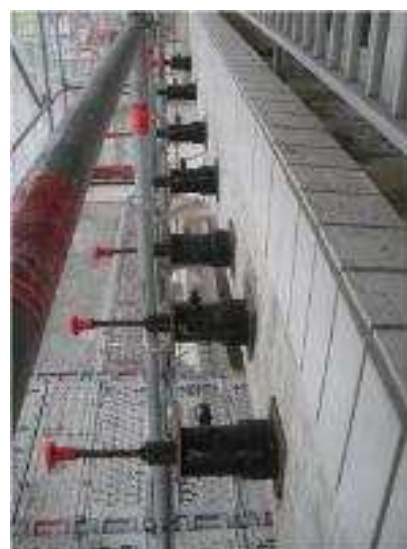
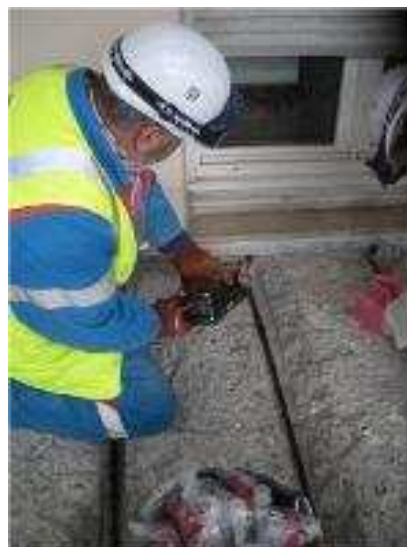
En 2007, le balcon du dernier étage d'une résidence d'Issy-les-Moulineaux s'est effondré, entraînant plusieurs balcons des étages inférieurs dans sa chute. Suite à ce sinistre, une expertise a été lancée concluant principalement à un défaut de ferrailage (dimensionnement et position) et une absence d'étanchéité entraînant la corrosion des aciers de liaison.

Freyssinet Ile-de-France s'est alors positionné pour une intervention d'urgence en privilégiant une mise en sécurité définitive des joues avec cornières ainsi qu'un renforcement des balcons par précontrainte additionnelle. Cette procédure permettant de conserver l'architecture initiale du bâtiment offrait également une prestation plus économique. La principale contrainte étant l'intervention dans un milieu habité, l'accès n'a pu se faire que depuis l'extérieur de l'immeuble. Différentes techniques sont utilisées pour ce projet, telles que la précontrainte ou encore le renforcement carbone (Foreva® TFC). Les forages initialement prévus et qui nécessitaient une grande précision étaient de 1 m de profondeur et 40 mm de diamètre. Freyssinet a réduit la section de forage grâce à une technique innovante (réalisée en interne et validée par le CSTB à travers une Atex), sceller le toron et ainsi gagner du temps.

- des joues avec cornières ;
- des dalles par console provisoire ;
- mise en tension des torons avec des vérins équipés d'écrous de sécurité.

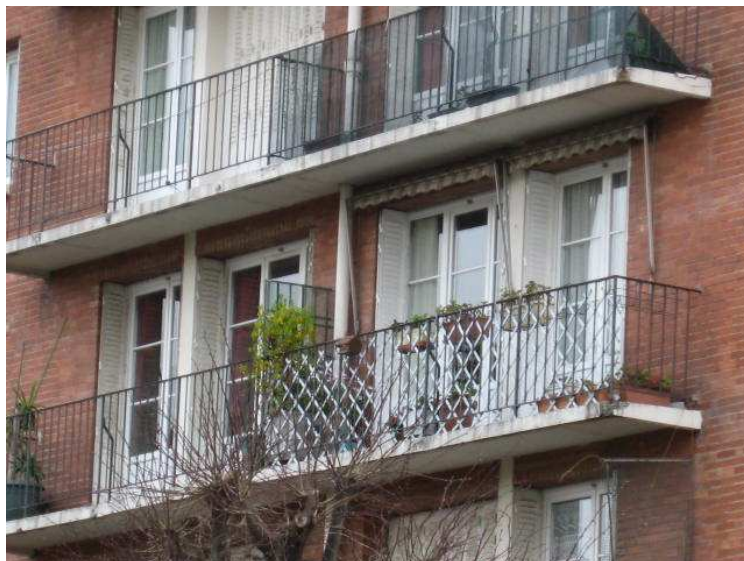
Avant travaux

Les éléments concernés dans ce projet sont les balcons des immeubles. La grande majorité de ces balcons présente des fissures transversales en partie basse des planchers. Leurs bétons sont très abîmés. De nombreux aciers sont apparents et corrodés. Leur ferrailage a été mal positionné dans la dalle. Il y a donc un fort risque d'effondrement de balcons.

- la mise en place d'un échafaudage en façade,
- l'injection des fissures à la résine Foreva Epx I22[®],
- la réalisation de consoles en béton coulées en place (consoles faisant partie intégrante des planchers de balcons et ancrées dans le chaînage des bâtiments),
- le renforcement des balcons en sous-face par Tissu de Fibres de Carbone Foreva TFC[®],
- la réparation des bétons (passivation des aciers et ragréage),
- l'application d'une peinture d'étanchéité avec incorporation de silice en surface de balcon et mise en peinture des sous faces,
- la réfection des peintures des garde-corps métalliques (peinture anti-rouille).

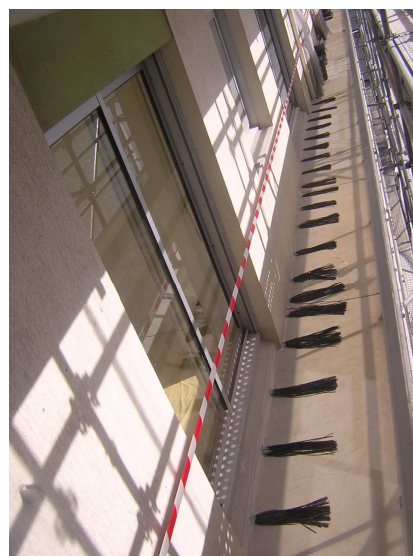
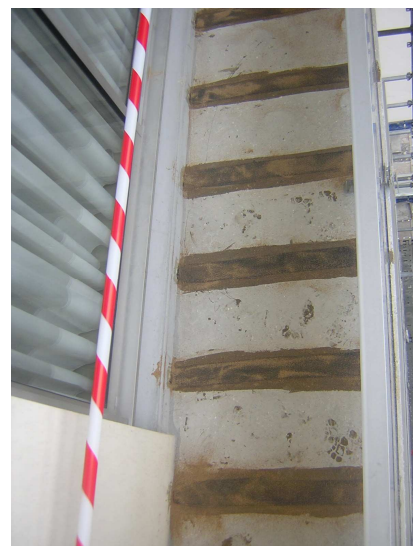
Les éléments concernés par ce projet sont les balcons d'un immeuble de 6 étages.
Ces derniers fléchissent anormalement et présentent des insuffisances de ferrailage pouvant être très dangereux.

- mis en place un échafaudage de façade,
- mis en œuvre un renforcement par Tissu de Fibres de Carbone Foreva TFC®, sur les 260 m² de dalles de balcons, ancré à la structure du bâtiment par 1000 mèches de carbone scellées dans les planchers,
- réalisé un Système d'Etanchéité Liquide recouvert d'une couche de résine de finition sablée pour l'aspect esthétique, et mis en œuvre des nez de dalle en aluminium.

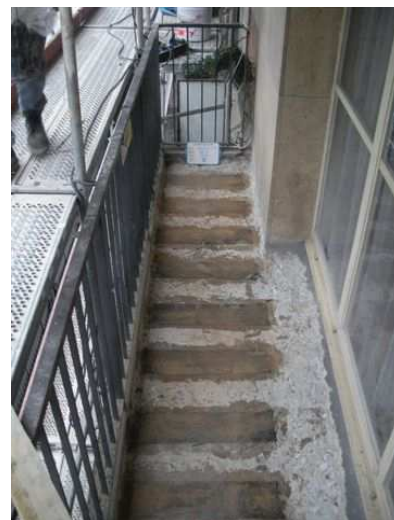
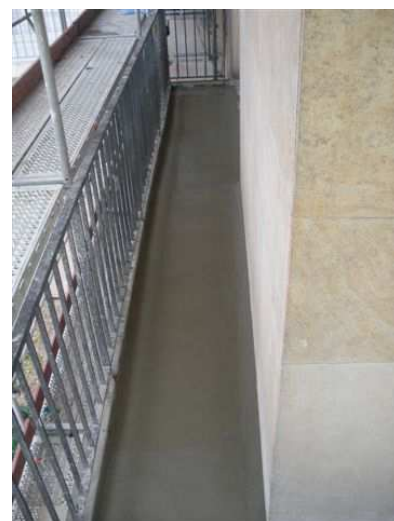
Il s'agit d'une copropriété composée d'un bâtiment R+7 et d'un bâtiment R+14. En façade, ces 2 bâtiments ont des balcons (112 unités) avec un porte-à-faux d'un mètre et des longueurs allant jusqu'à 13 mètres. Suite à l'effondrement d'un balcon, un diagnostic structurel a été mené. Ce dernier a permis de mettre en évidence un déficit d'armatures des dalles de balcons : sections insuffisantes et armatures trop basses. Un arrêté municipal a donc été pris pour interdire l'accès aux balcons.

Freyssinet a eu pour mission de renforcer l'intégralité des balcons (soit 465 ml). Les accès aux balcons se sont fait depuis des échafaudages de façade sans aucune intervention dans les appartements. La première opération a consisté à mettre en sécurité l'ensemble des balcons par la pose d'un système d'étaie afin de ne pas exposer le personnel à la chute éventuelle d'un balcon. Les démolitions des chapes présentes sur les dalles de balcon et les préparations du support ont pu avoir lieu. Freyssinet a pu alors mettre en œuvre son procédé de renforcement FOREVA T.F.C.® sous Avis Technique du CSTB :

- scellement de 2200 mèches de carbone,
 - application de 300 m² bandes de FOREVA T.F.C.®.
 Les fissures de jonction dalle/façade ont été traitées par injection de résine époxy. Les renforcements ont été ensuite réceptionnés par des essais d'adhérences et des mises en charge. Enfin, les chapes ont ensuite été coulées afin de permettre la pose des revêtements de sol.

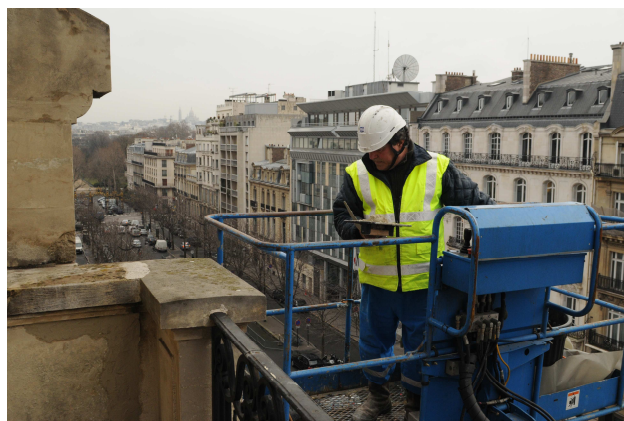
FREYSSINET a été missionné d'urgence pour intervenir sur un balcon en pierres qui commençait à se désolidariser de la façade. Ce balcon présentait une fracture verticale traversante, le rendant quasiment en suspension dans le vide. L'équipe FREYSSINET a accédé au droit du balcon au moyen d'une nacelle élévatrice de grande hauteur pour :

- Calfeutrer la fracture au moyen du mortier FOREVA M110 ®,
- Forer et sceller des joncs de fibres de verre conformément au procédé FOREVA STONE®,
- Réaliser une finition esthétique pour rendre invisible le renforcement.

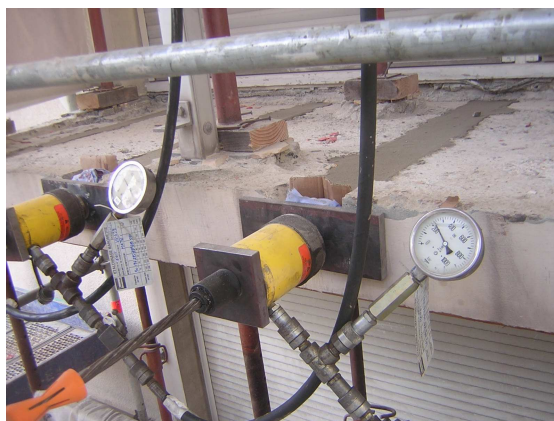
En 2008, les balcons des 6^{ème} et 7^{ème} étages se sont effondrés brutalement, endommageant dans leur chute celui du 5^{ème} étage.

Le sous-dimensionnement et la corrosion des armatures qui constituent le ferrailage sont les principales causes de sinistre. Un diagnostic structurel a mis en évidence des défauts liés au ferrailage.

- mettre en sécurité les balcons (étaïement et protections collectives),
- mettre en place un échafaudage culminant à 35 m de hauteur pour permettre l'exécution des travaux sans intervenir dans les appartements,
- démolir et reconstituer en béton armé le balcon du 5^{ème} étage,
- reconstituer les balcons effondrés du 6^{ème} et 7^{ème} étage,
- remplacer les garde-corps de 3 balcons,
- renforcer par précontrainte additionnelle intégrée aux dalles des balcons,
- renforcer par T.F.C.® les parties supérieures des dalles des balcons,
- refaire les embellissements des balcons à l'identique, avec traitement de la jonction dalle/façade.

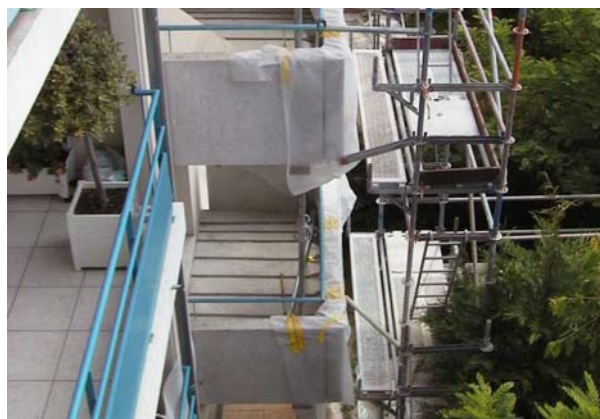
La résidence Le Pastel est un immeuble de logements privés de type R+4. Les balcons de la résidence présentaient un défaut de positionnement des armatures et devaient être renforcés.

Freyssinet a procédé au renforcement d'une soixantaine de balcons par mise en oeuvre de torons galvanisés T15 ancrés et scellés dans la dalle béton. Après mise en tension des câbles et scellement au mortier, les câbles ont été tronçonnés au nu intérieur du garde-corps puis les ancrages ont été déposés. Les travaux se sont achevés par l'imperméabilisation en résine des dalles et la réfection des carrelages sur les balcons.
