Client/Maître d'ouvrage : Conseil Général 06
BET : APD/APS/PRO/EXE
Filiale(s) : Freyssinet France
Début des travaux : 03/2011
Fin des travaux : 09/2012

Description de l'ouvrage

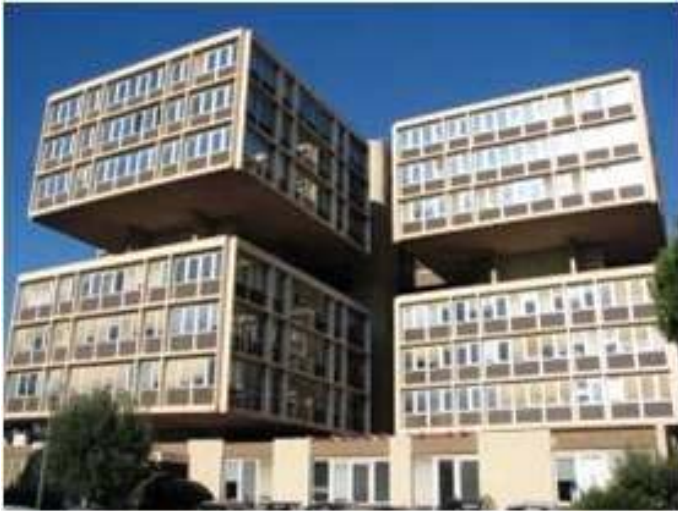
Le Centre Départemental Administratif des Alpes maritimes situé dans la plaine du Var à Nice, abrite la plupart des services de la préfecture et du conseil général. Edifiées trente ans plus tôt, dans un style architectural jugé à l'époque audacieux, ces « bulles » fixées à un noyau central ont mal vieilli.

Par rapport au pilier les soutenant, les dalles se sont affaissées à leur extrémité jusqu'à 14 cm. Les services du département avaient estimé que leur sécurisation nécessiterait 10 millions d'euros. Au terme de l'appel

Au regard de l'importance des dégradations le maître d'ouvrage a souhaité des investigations supplémentaires, notamment sur les bâtiments dits « à bulles ». L'analyse des désordres montre un fluage excessif des planchers bas porteurs de la console, avec des poteaux qui descendent en entraînant les dalles courantes.

La mission de Freyssinet a été d'organiser immédiatement la sécurité des 10 bulles de la zone Est par des tirants, à l'intérieur des bâtiments, pour assurer les liaisons poteaux-dalles, la pose de berceaux mécano-soudés renfort des appuis de passerelles, et l'étalement des appuis de planchers.

Pour le renforcement définitif, Freyssinet a proposé :

- pour répondre au fluage, la réalisation de poutres de renfort et la pose de bracons en sous face des planchers bas avec un béton projeté voie sèche
