Réparation et entretien des balcons

Retrouvez ci-après quelques références Freyssinet France.

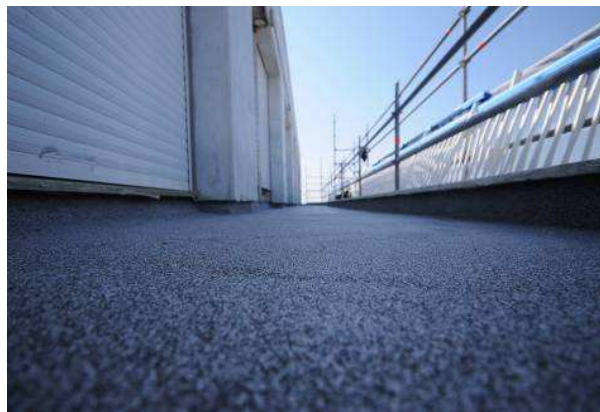
La résidence concernée a fait l'objet de plusieurs désordres induits par des problèmes d'étanchéité et des agressions atmosphériques caractéristiques des ouvrages en béton armé situés en front de mer ; elle est constituée de 8 niveaux de balcons filants sur 24 m.

- Dépose des revêtements de sols existants et préparation des supports pour créer une clé d'adhérence,
- Réparation des bétons suivant solutions FOREVA REP (ragréages et injections de fissures),
- Réalisation d'une étanchéité liquide polyuréthane finition moquette de Quartz taloché (couleur Anthracite),
- Remplacement des busettes d'écoulement et des garde-corps en aluminium,
- Consolidation de certaines pierres agrafées (Marbre Carrare),
- Remise en peinture des bétons

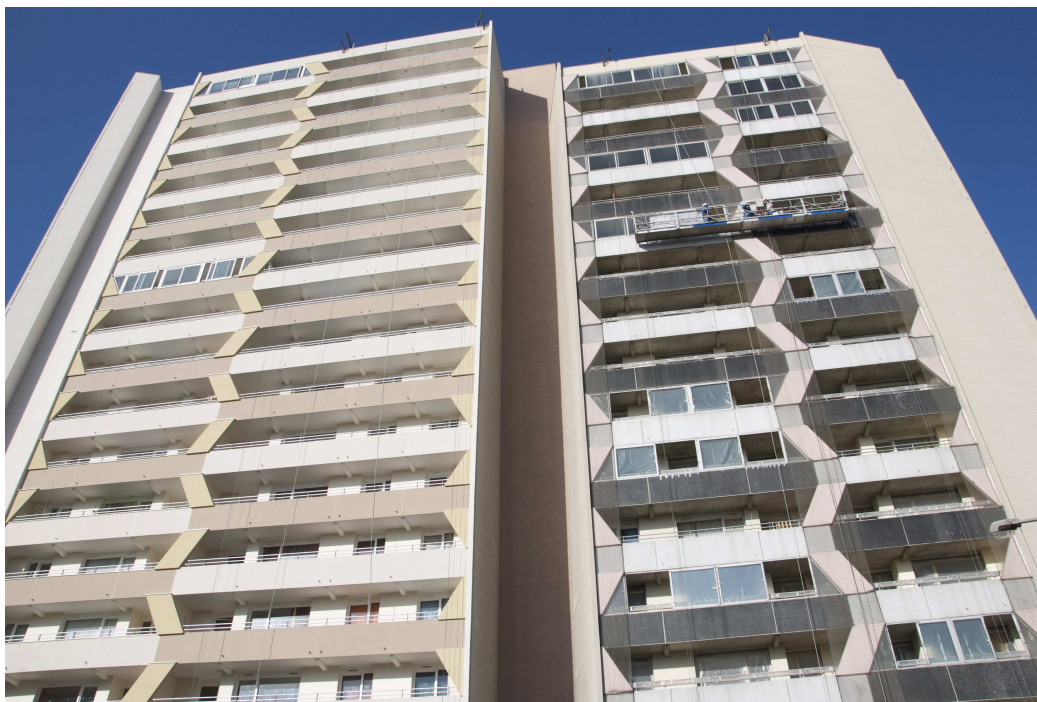
La résidence André Maurois est composée d'un immeuble de 18 étages avec 270 balcons. Ces derniers étaient sous dimensionnés au niveau du ferrailage et avaient un manque d'enrobage des armatures en sous face.

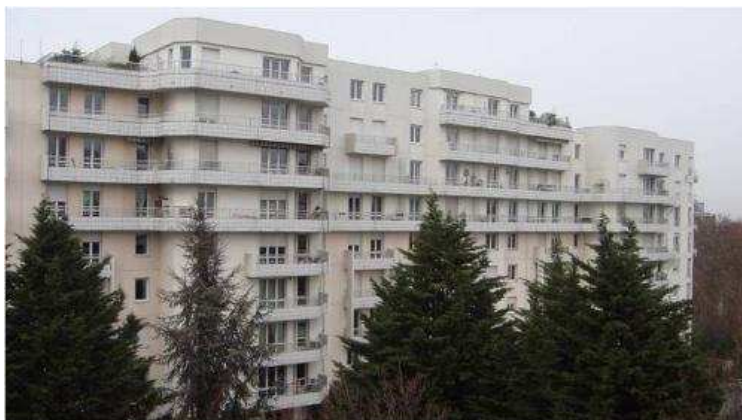
En 2007, le balcon du dernier étage d'une résidence d'Issy-les-Moulineaux s'est effondré, entraînant plusieurs balcons des étages inférieurs dans sa chute. Suite à ce sinistre, une expertise a été lancée concluant principalement à un défaut de ferrailage (dimensionnement et position) et une absence d'étanchéité entraînant la corrosion des aciers de liaison.

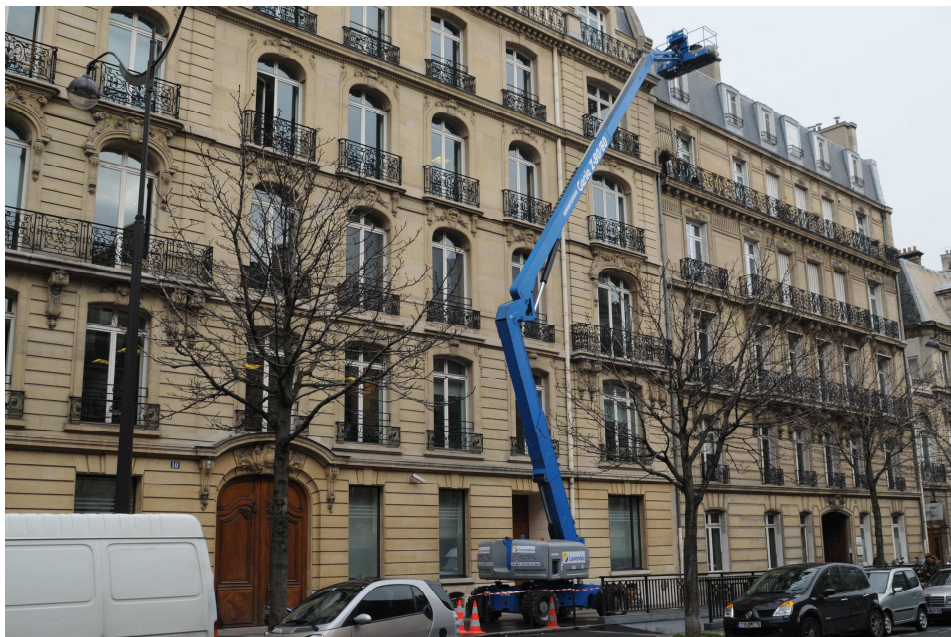
Edifié courant du XIX^e siècle, tout droit inscrit dans l'architecture Haussmannienne, cet immeuble de 25 m de haut est situé Avenue Hoche dans le VIII^e arrondissement de Paris. Il accueille aujourd'hui la holding du groupe PPR, acteur mondial du luxe et de la distribution. Comme de nombreux ouvrages de cette époque, il arrive que les pierres de taille éclatent sous les variations de températures accompagnées de périodes de gel. C'est dans ce contexte que le balcon du cinquième étage de ce bâtiment ancien a été renforcé.

FREYSSINET a été missionné d'urgence pour intervenir sur un balcon en pierres qui commençait à se désolidariser de la façade. Ce balcon présentait une fracture verticale traversante, le rendant quasiment en suspension dans le vide. L'équipe FREYSSINET a accédé au droit du balcon au moyen d'une nacelle élévatrice de grande hauteur pour :

- Calfeutrer la fracture au moyen du mortier FOREVA M110 ®,
- Forer et sceller des joncs de fibres de verre conformément au procédé FOREVA STONE®,
- Réaliser une finition esthétique pour rendre invisible le renforcement.

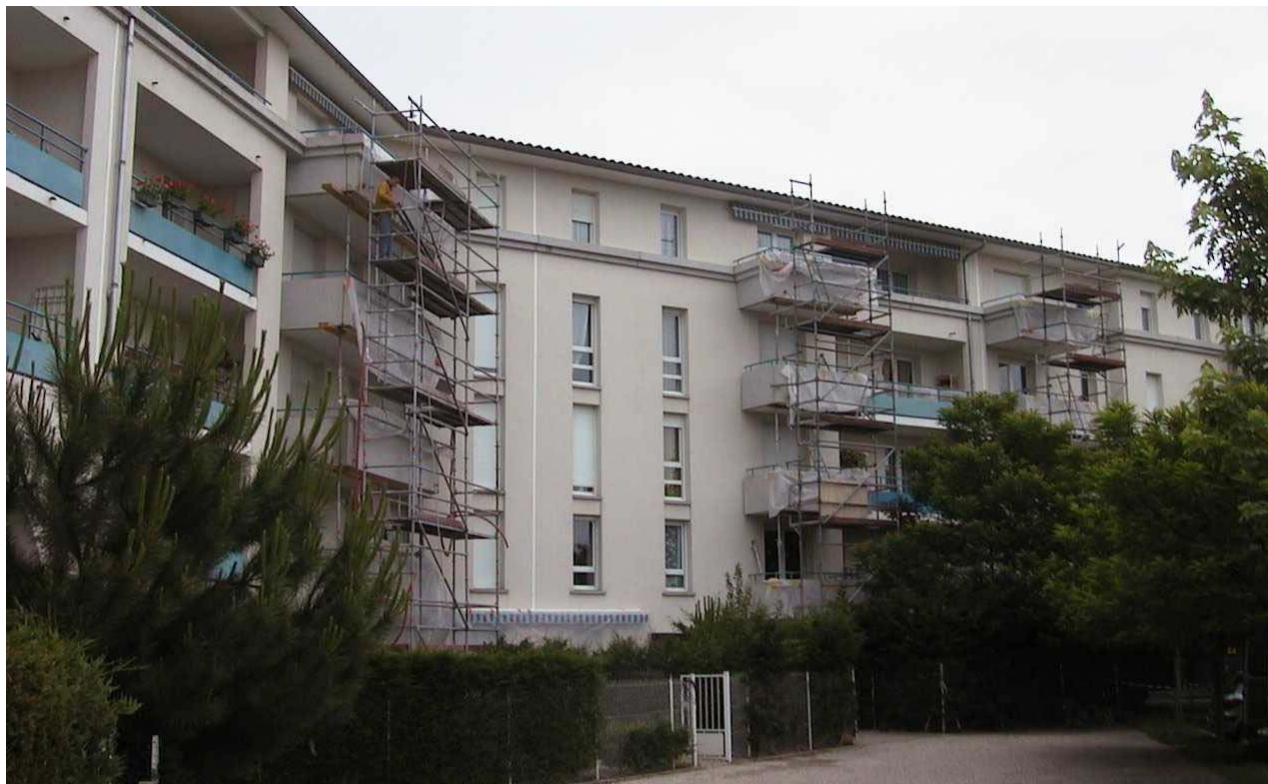
La résidence Le Pastel est un immeuble de logements privés de type R+4. Les balcons de la résidence présentaient un défaut de positionnement des armatures et devaient être renforcés.
